QUAND TOUT PART À VAU-L'EAU : LES PROBLÈMES D'HUMIDITÉ DANS LE BÂTI

L'humidité constitue un facteur de dégradation majeur et classique de notre patrimoine bâti. D'où vient cette eau et quelles solutions s'offrent à nous pour s'en prémunir ?

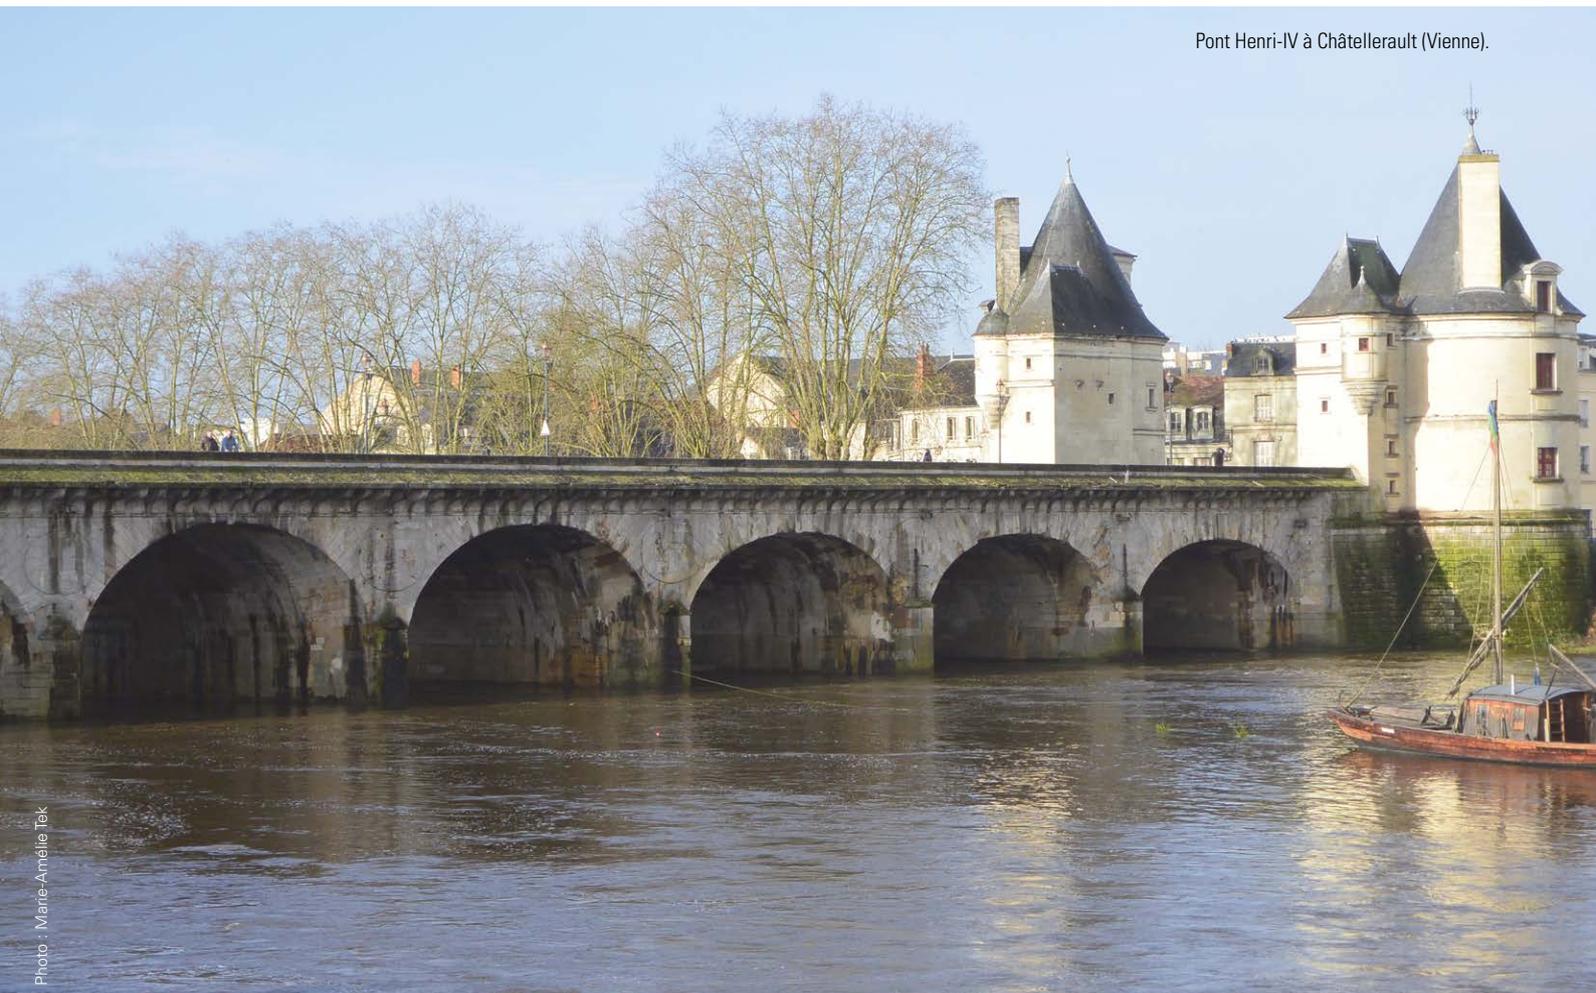
Pont Henri-IV à Châtelleraut (Vienne).

percole sur les reins de voûte et dégrade les maçonneries des douelles. Ces dernières sont d'une grande complexité. Édifié à la fin du 16^e siècle, le pont a été restauré au 19^e siècle, déjà pour réparer les dégâts causés par le passage de l'eau. Un véritable sandwich de matériaux est venu remplacer la maçonnerie traditionnelle : au cœur, des pierres locales d'origine, sur lesquelles a été ajouté un parement de briques, hourdi au ciment naturel et consolidé par des crampons métalliques de plusieurs dizaines de centimètres... Marie-Amélie Tek, architecte du Patrimoine, précise : « *Cette réparation, couplée à la mise en œuvre d'une chape en ciment sur le tablier, qui illustre l'évolution des techniques de restauration utilisées au 19^e siècle, ne s'est pas révélée beaucoup plus efficace que la première pour se protéger de l'humidité. On ne constate aucun désordre structurel, ni fissure ni tassement différentiel;*

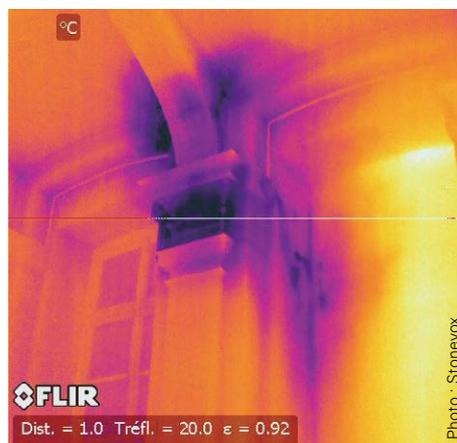
FLIR
Dist. = 1.0 Tréfl. = 20.0 ϵ = 0.92

↑ Investigation réalisée à l'aide d'une caméra thermique : image infrarouge révélant un point humide.

assistance technique pour le bâti ancien, expose sa démarche : « Nous commençons par analyser le fonctionnement du bâtiment : des observations visuelles associées à une compréhension historique des lieux suffisent parfois à établir l'origine des pathologies. Nous privilégions les outils non destructifs, comme la caméra thermique qui permet de localiser précisément l'humidité et de déterminer si elle est encore active. »

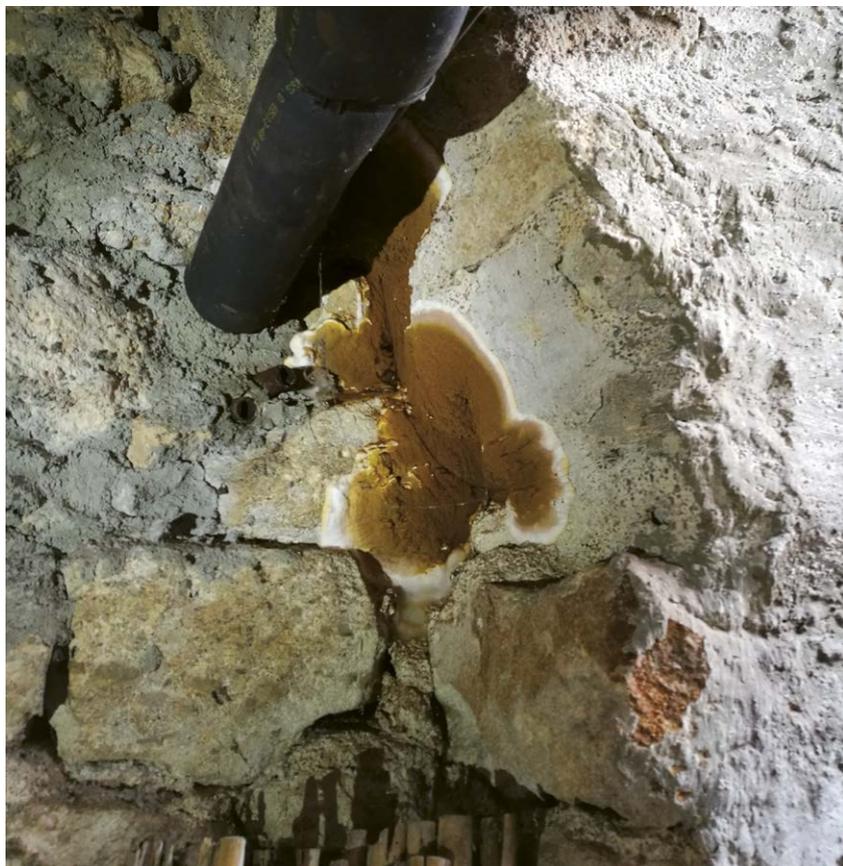
↑↑ Château de Carneville (Manche).

l'été 2016 : « Nous avons été alertés par la chute d'un morceau du plafond dans le vestibule. D'abord estimée à 400m², l'attaque a finalement été repérée sur 1000m² », explique-t-il. Un double contexte explique le développement du champignon. L'étude historique a montré qu'une modification de la charpente dans les années 1930 est l'une des causes. Le recul de la toiture par la suppression des coyaux, un sous-dimensionnement des chéneaux et l'absence de bavette de protection a entraîné un fort ruissellement menant à des débordements. À cela s'ajoutent les normes de confort actuel qui limitent les déperditions, calfeutrent le bâti et favorisent le développement des spores. « L'eau s'est infiltrée dans la charpente, mais aussi dans les murs enduits au ciment qui n'ont pas permis l'assèchement naturel. Cela a créé un contexte favorable de réveil de la mэрule, naturellement présente dans les maçonneries du 18^e siècle », confie le châtelain. La restauration du château, comprenant le traitement du champignon, a été confiée à Arnaud Paquin, architecte du Patrimoine. Pour ralentir son expansion, le champignon est exposé depuis plusieurs mois à la lumière

et à une aération accrue. Le traitement fongicide commencera début 2019, par l'application de près de 8000l de produit. Une période d'assèchement de plusieurs mois sera nécessaire avant de refaire les enduits à la chaux naturelle. Le projet de l'architecte vise à faire entrer le château dans le 21^e siècle, tout en respectant les dispositions d'origine. Ainsi, l'état 18^e des toitures avec coyaux et égouts libres repris au pied du château par des caniveaux sera restitué. Un chauffage aérothermique, s'appuyant sur l'existence d'un circuit hydraulique complexe, associé à de multiples grilles de ventilation et un traitement fongique naturel à base d'huile de tea tree devraient préserver le monument des attaques de la mэрule et mettre aux normes le château pour accueillir ses visiteurs dès 2021.

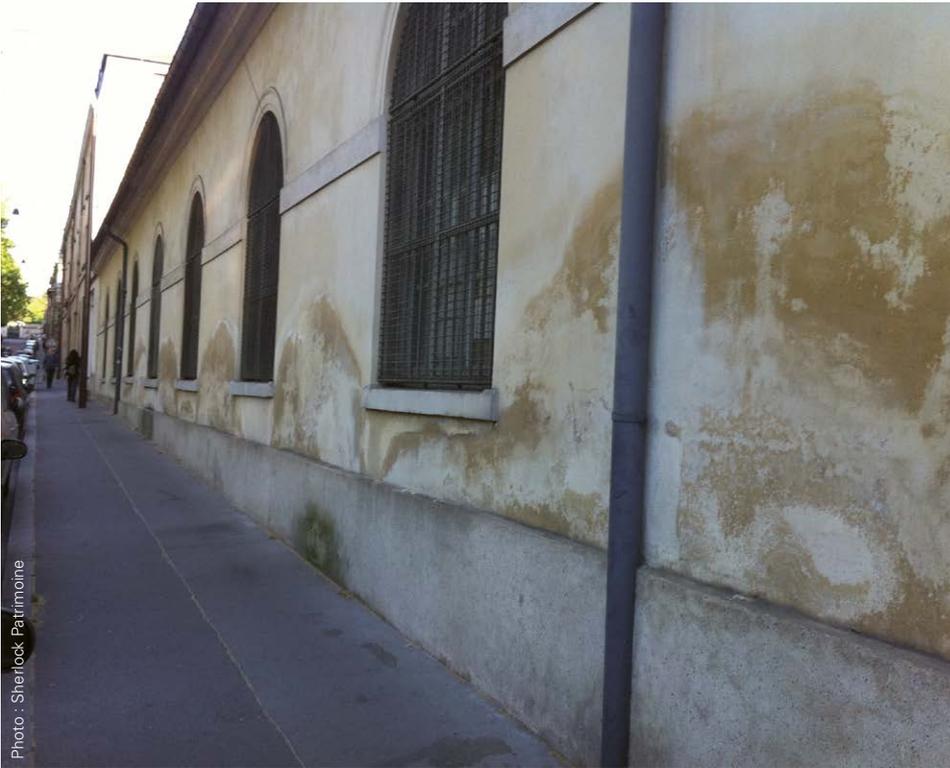
← Remontées capillaires

Le phénomène de capillarité provient de la présence d'eaux souterraines qui remontent dans le sol, jusqu'aux fondations des constructions, puis migre dans les maçonneries. Cette eau, gorgée de sels minéraux (à la différence de l'eau

de pluie qui est déminéralisée) favorise l'apparition de salpêtre sur les murs et provoque parfois une fragilisation des structures.

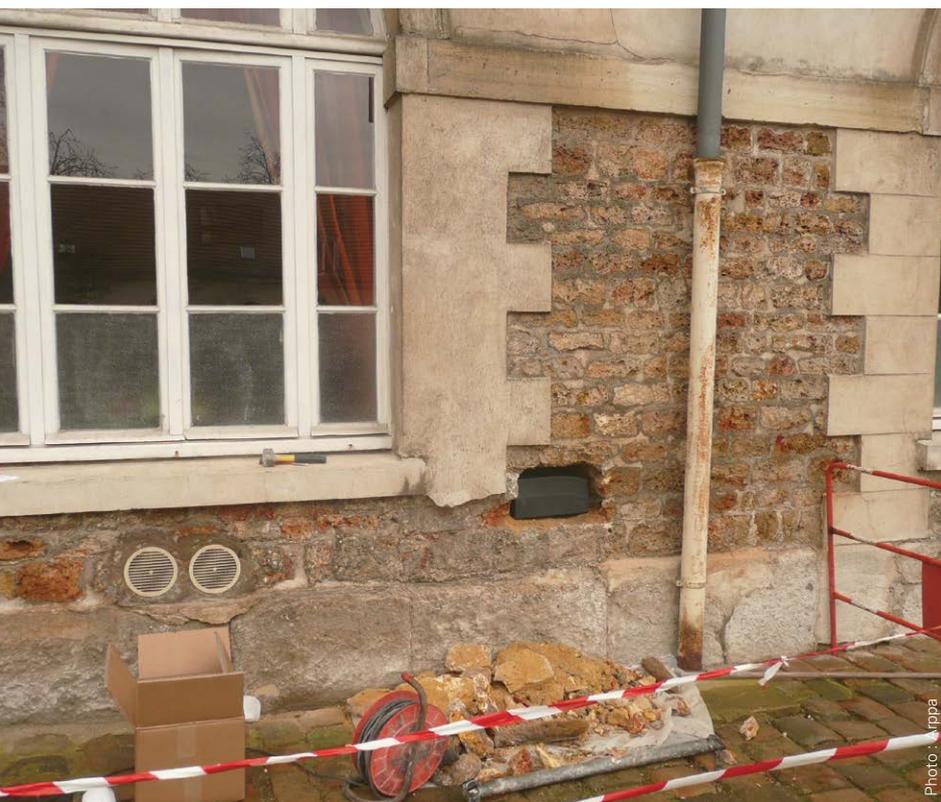
↑ Installation du procédé Mur-Tronic

Le procédé Mur-Tronic repose pour sa part sur la prise en considération des ondes telluriques générées par le passage des eaux souterraines. « À la manière d'un sourcier, à l'aide d'un géomagnétomètre, nous calculons le champ magnétique présent. Cette mesure, exprimée en nanoteslas, détermine la puissance de l'appareil. Le Mur-Tronic est un déphaseur, il est réglé sur ces petites ondes, capte leur énergie et renvoie le courant contraire. L'eau est naturellement repoussée vers le sol par électro-osmose », explique Jacques Le Lanchon, gérant d'Arppa (Assistance en restauration et préservation du patrimoine).

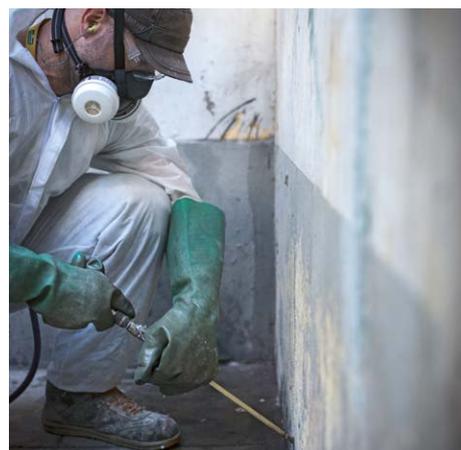
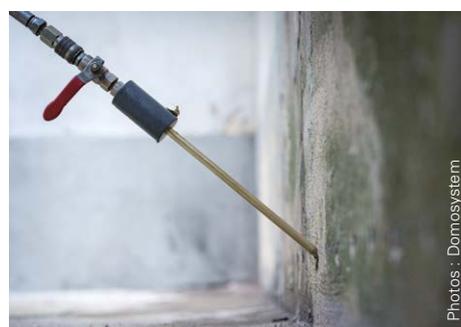
↑↑ Injections

Une autre méthode, plus invasive, consiste à injecter dans la maçonnerie (par forages) un produit bloquant pour saturer le réseau capillaire et empêcher l'eau de remonter. « Il s'agit d'une résine hydrophobe à base de silanes et siloxanes qui crée un blocage physico-chimique », précise Alexandre Bouhourdin, chargé d'affaires chez Domosec. Cette technique, pratiquée depuis les années 1980, a peu évolué dans sa mise en œuvre, mais bénéficie des progrès de la chimie. La composition des résines est complexe et semble maîtrisée : sous forme de liquide, de crème ou de gel, elle peut être solvantée ou aqueuse pour s'adapter aux types de maçonneries. « L'injection est efficace après 48h, dès

le séchage de la résine qui devient dès lors inerte. Par la suite, il faut prévoir une phase d'assèchement du mur, avant de pouvoir refaire les enduits », souligne Alexandre Bouhourdin.

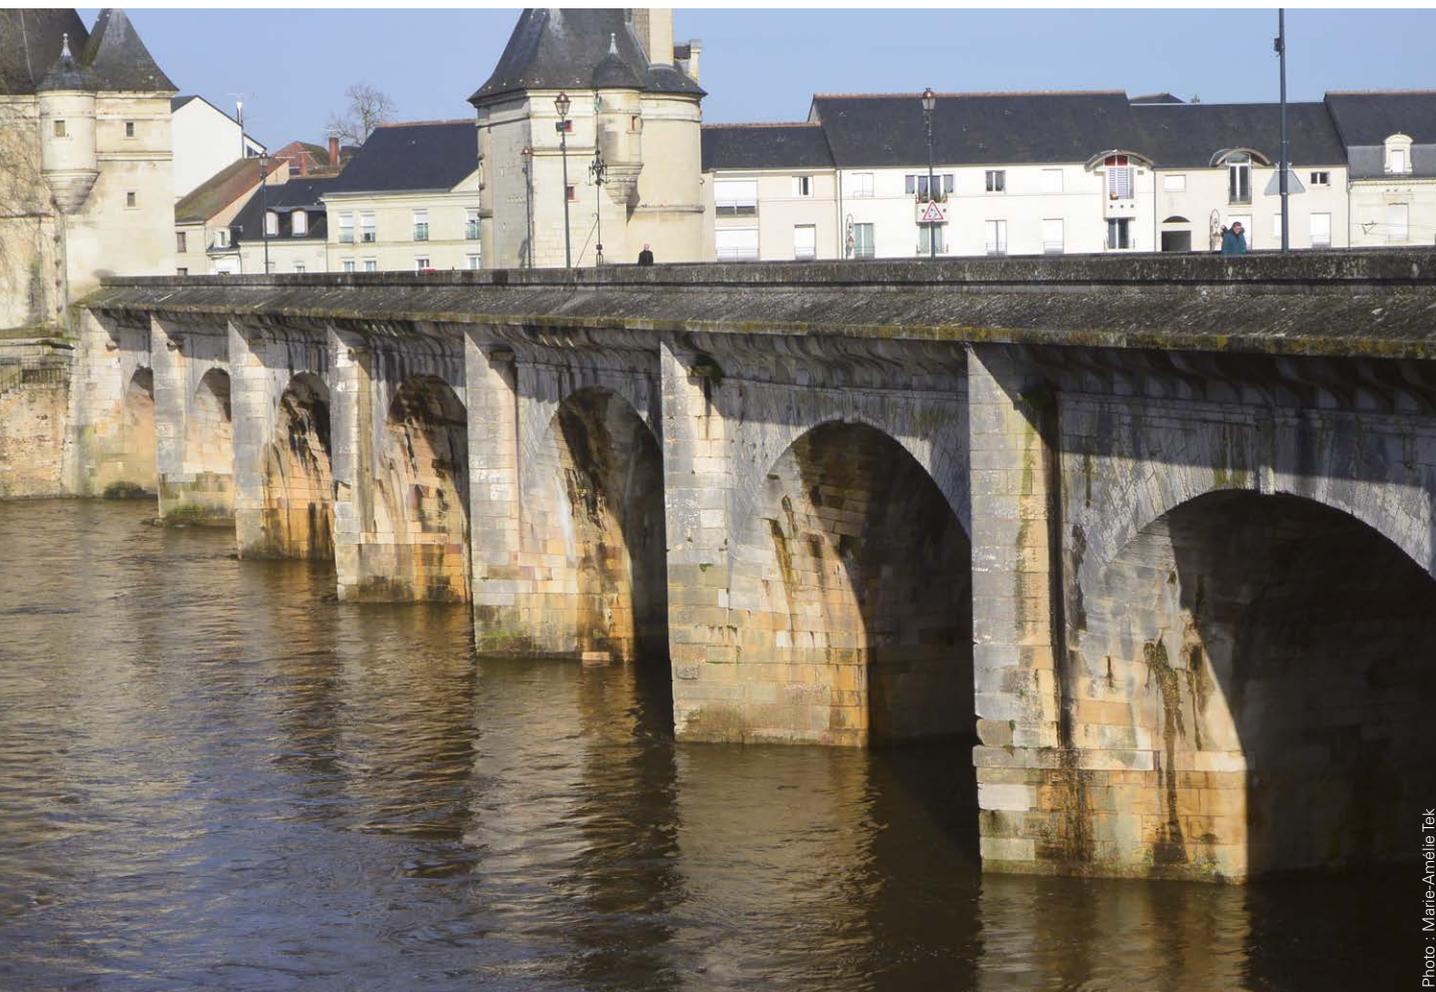
↑ Pont Henri-IV à Châtelleraut (Vienne).

Dans le cas du pont Henri-IV à Châtelleraut, on pourrait facilement accuser les remontées capillaires provenant de la Vienne dans les piles. Pourtant, le problème réside dans l'eau tombant sur le tablier, qui

cependant, les voûtes et maçonneries du pont présentent aujourd'hui des vides, car les matériaux sont lixiviés par l'importante circulation d'eau. » Cette dernière migre depuis le tablier, qui mesure près de 25m de largeur, jusque dans les maçonneries, entraînant avec elle différents sels dont la cristallisation, lors du séchage, s'avère plus ou moins dommageable à l'ouvrage. L'évaporation révèle des efflorescences, des taches, mais aussi des éclatements de pierre, des détachements de l'enduit, de la pulvérulence... Le ruissellement, quant à lui, provoque des salissures concentrant les poussières et formant de grandes traînées noirâtres.

La restauration de cet ouvrage, classé au titre des Monuments historiques, passe nécessairement par une mise hors d'eau. Une attention particulière se porte sur les endroits stratégiques comme la jonction avec le trottoir. D'autre part, la double domanialité partagée entre la Ville et le Conseil départemental de la Vienne complexifie encore la situation. Le travail du bureau d'études VRD est fondamental puisqu'il établit le nombre d'avaloirs nécessaire, la pente pour l'évacuation des eaux – dans ce cas-là, une micropente, car le parapet est déjà assez bas. Les premières mesures conservatoires permettront aux maçonneries de sécher avant d'envisager des travaux de restauration plus approfondis. Il est envisagé que les parties « sandwich » seront, pour les zones les plus endommagées, « dérestaurées » pour revenir à une maçonnerie traditionnelle.

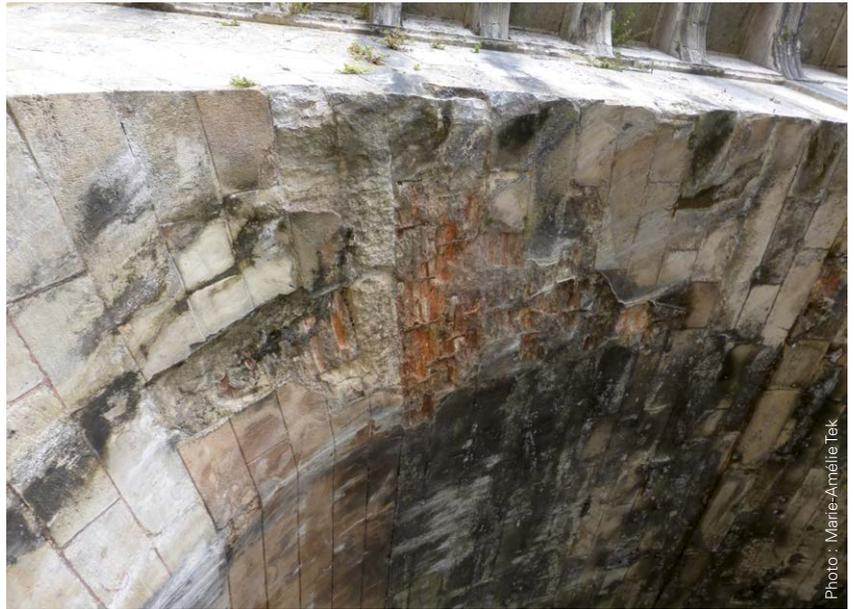
↑ Pathologies du pont Henri-IV : salissures, sandwich de matériaux, sels, éclatements de la pierre.

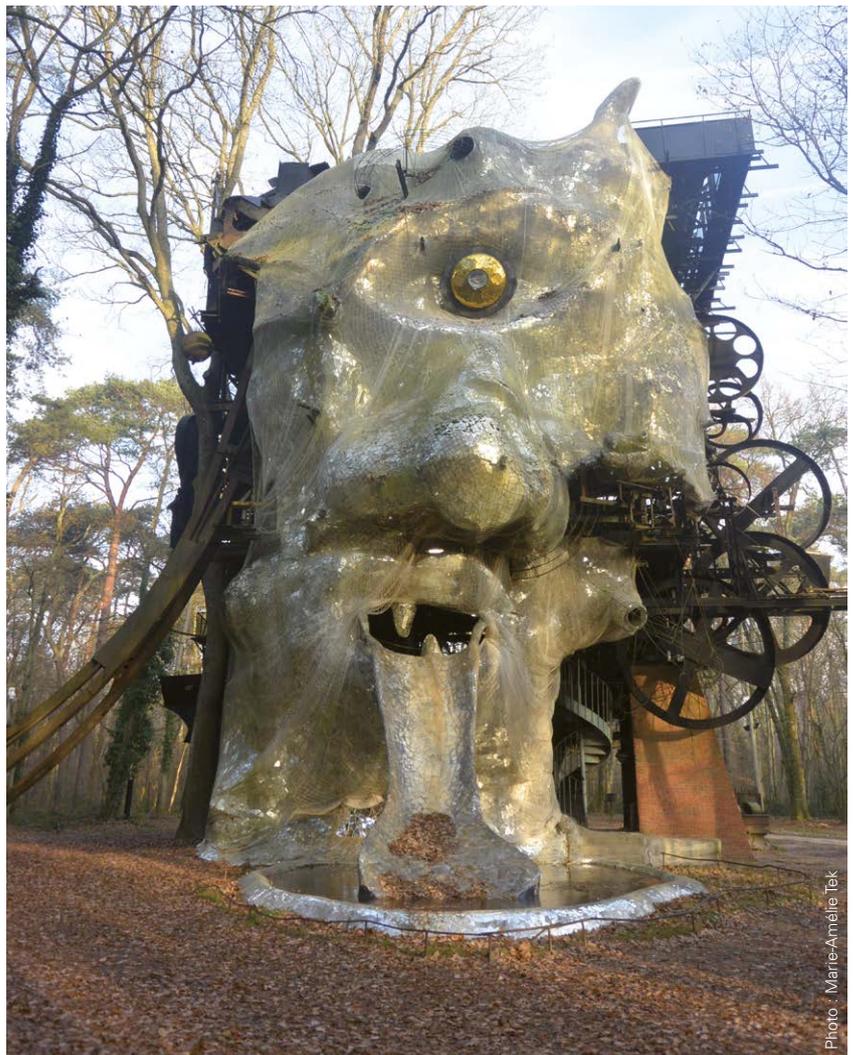
↑ *Le Cyclop*, actuellement mis en sécurité sous des filets, MO CNAP.

L'environnement a une influence considérable sur le bâti, et parfois l'œuvre se trouve confrontée à un phénomène inexorable. Situé en plein cœur de la forêt de Milly, *Le Cyclop*, créé par Jean Tinguely, est une sculpture monumentale et collective appartenant à l'État (Centre national des arts plastiques). Elle montre d'importantes dégradations liées à de fortes variations de température et d'hygrométrie : une condensation quasi perpétuelle créant des fragilités qui sont réparées, rapiécées au fil des ans, à l'aide de matériaux ou de produits pas toujours adaptés.

Pour les structures, des peintures anticorrosion adaptées ralentiront les dégradations, mais le phénomène naturel de condensation ne pourra être endigué. Willy Besset propose d'utiliser les propriétés naturelles de l'eau, ses capacités chimiques et telluriques, pour préserver sa qualité, et d'intégrer un nouveau système de filtration, sans produits chimiques, ce qui permettra de rationaliser le circuit hydraulique et d'espacer la maintenance. Une réflexion intéressante fondée sur les capacités dynamiques de l'eau qui, ici, est envisagée comme un élément actif. Une autre approche stimulante des problèmes d'humidité...

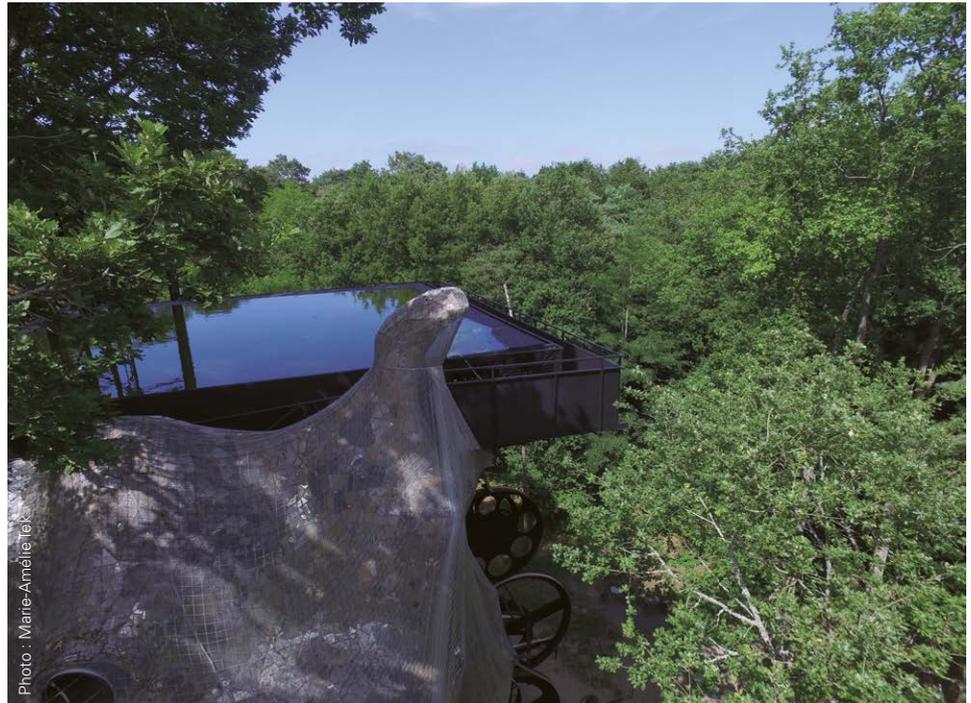
→ Le bassin supérieur

Autre point de fragilité, le système hydraulique. « Il s'agit d'une œuvre magnifique comportant un bassin au sommet qui se déverse au pied de la sculpture, mais qui souffre aujourd'hui de principes constructifs empiriques », confie Willy Besset, des Fontainiers de Paris.

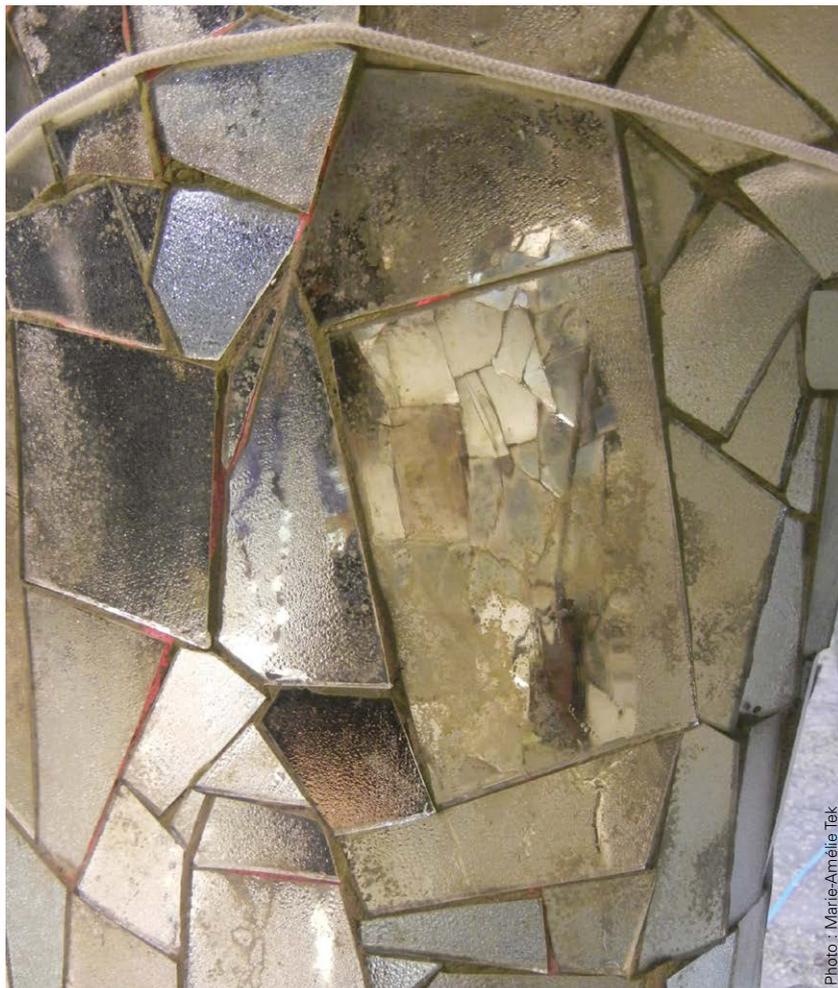
↓ Condensation sur les miroirs
